La gestione delle fasi emergenziali per la tutela dei Beni Culturali

IL RUOLO DELL'UNITA' DI CRISI ISTITUITA PRESSO IL MINISTERO DEI BENI E DELLE ATTIVITA' CULTURALI E DEL TURISMO

CARPI, 29 MAGGIO 2015

SEGRETERIATO REGIONALE
PER L'EMILIA-ROMAGNA

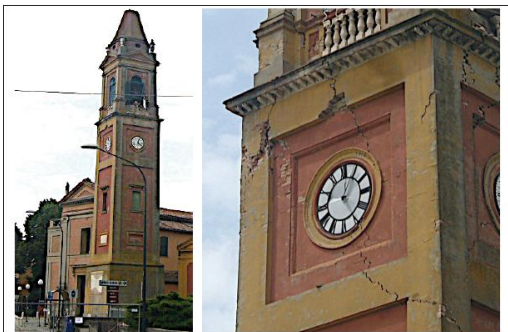
Figura 1 - Campanile di Sant'Agostino

Il campanile è situato nel comune di Sant'Agostino in provincia di Ferrara; è costituito da un basamento, da un fusto, con una finestra a circa metà altezza e un orologio, e da una cella campanaria. Il tutto è sovrastato dalla guglia conica (Figura 1).

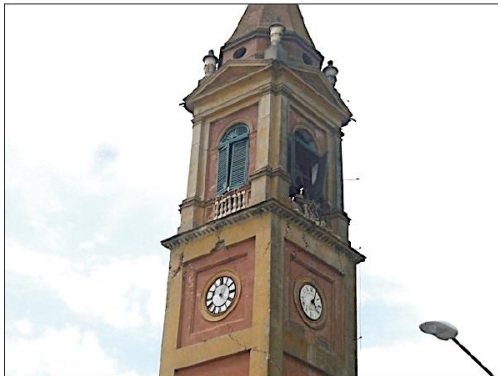
Figura 2 - Danni alla cella orologiaia e campanaria del campanile di Sant'Agostino in seguito al sisma del 20 maggio 2012

Il campanile presenta essenzialmente due tipologie gravi di danno, concentrate nella parte superiore (Figura 2):

- una lesione inclinata che sale a spirale verso l'alto a partire da circa $2/3$ dell'altezza del campanile. La lesione non sembra mettere immediatamente a rischio la stabilità del campanile in assenza di consistenti fenomeni dinamici;
- un sistema di gravi fratture alla base dei pilastri della cella campanaria, con espulsione di grossi frammenti e caduta di alcuni pilastri del parapetto; i danni, per quanto si è potuto vedere dal basso, sembrano concentrati soprattutto sulle facce ovest e est, e sembrano prodotti dalle strutture del telaio in acciaio di sostegno delle grandi campane: gli elementi di sostegno, inclinati, sembrano, infatti, aver spinto e martellato sulle basi dei pilastri e sul parapetto; il telaio ha avuto uno spostamento di circa 25 cm; il danno più grave è presente sul lato est, nel quale alcune masse murarie sembrano instabili.

Oltre a questi danni principali, che rendono incerta la stabilità della parte alta della torre, il terremoto ha prodotto la caduta della cuspid della campanile (Errore. L'origine riferimento non è stata trovata.).

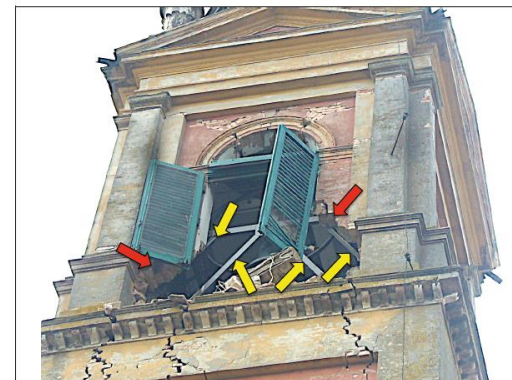
Figura 3. Danni prodotti dalle strutture di sostegno della cella campanaria sul lato nord-est del campanile: le frecce rosse indicano le parti crollate dei due stipiti, le frecce gialle i profilati inclinati del telaio che sostiene le campane.

Data la presenza di materiale murario deteriorato in stato di equilibrio precario al bordo della cella campanaria, il campanile non può essere avvicinato e i primi interventi dovranno mirare alla rimozione e stabilizzazione delle masse in equilibrio incerto. (Figura 3). Una ricognizione preliminare con cestello appare necessaria.
